# Projektbericht

## Gefahrenmanagement «Spitze Stei», Kandersteg

### Beilage zu Grossratsgeschäft für Beiträge an Schutzmassnahmen nach Waldgesetz

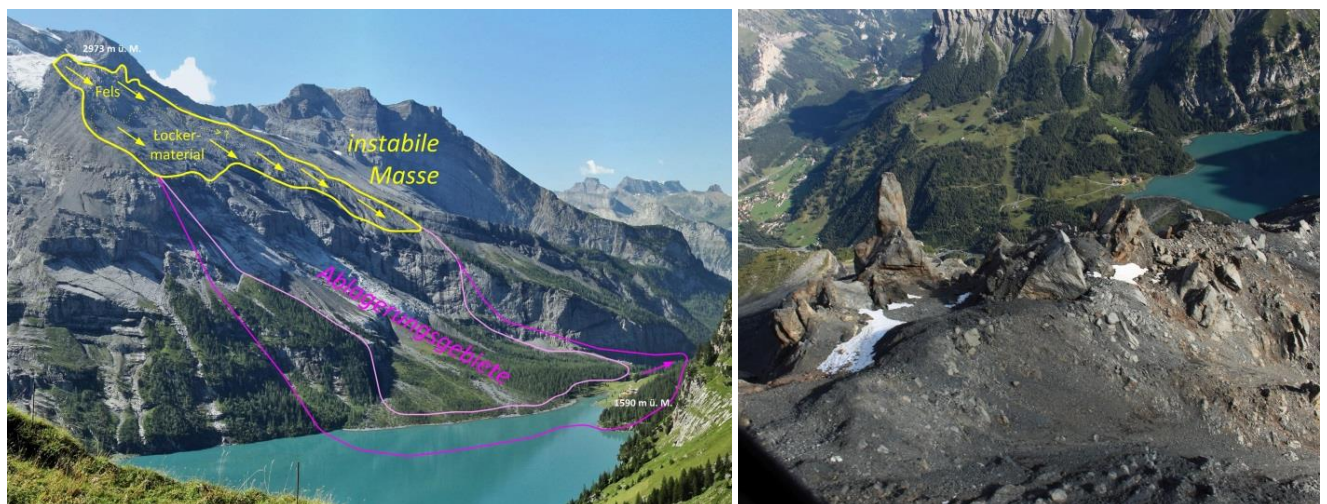
Abbildung 2 Bild links: Ansicht des instabilen Gebiets (gelb) mit Teilen des Wirkungsraums (violett) im Fall von grösseren Abrüchen. Bild rechts: Blick vom obersten Anrissbereich talwärts, links im Bild ist der Pfeiler des namensgebenden «Spitze Steis» zu sehen. Der obere Teil dieses Pfeilers ist am 20. Dezember 2019 abgestürzt (Fotos: Abteilung Naturgefahren).

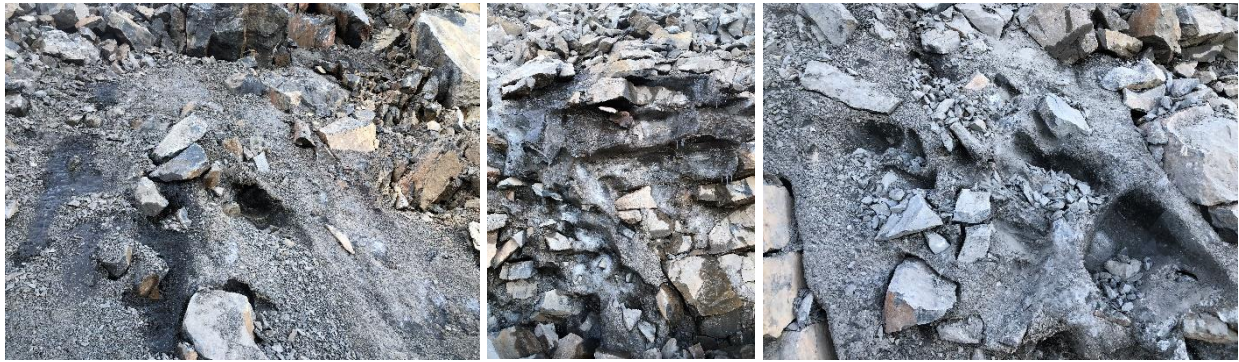
**Abbildung 4** Sichtbarer Permafrost im Form von Eis, das als Matrix im Lockergestein und in Felsklüften in abgerutschten Hangpartien zum Vorschein gekommen ist (Fotos: Abteilung Naturgefahren).

Die oberen Teile der Bergflanke am «Spitze Stei» sind erwiesenermassen mit Permafrost durchsetzt. Die anhaltenden Rutschbewegungen haben bereits mehrfach grössere Eiskörper freigelegt. Eine Datierung des Eises durch das SLF Davos hat ergeben, dass dieses rund 7'100 Jahre vor heute entstanden ist. Dass es nach so langer Zeit freigelegt wird, zeigt die Aussergewöhnlichkeit der Veränderungen, die aktuell in diesem Gebiet stattfinden.

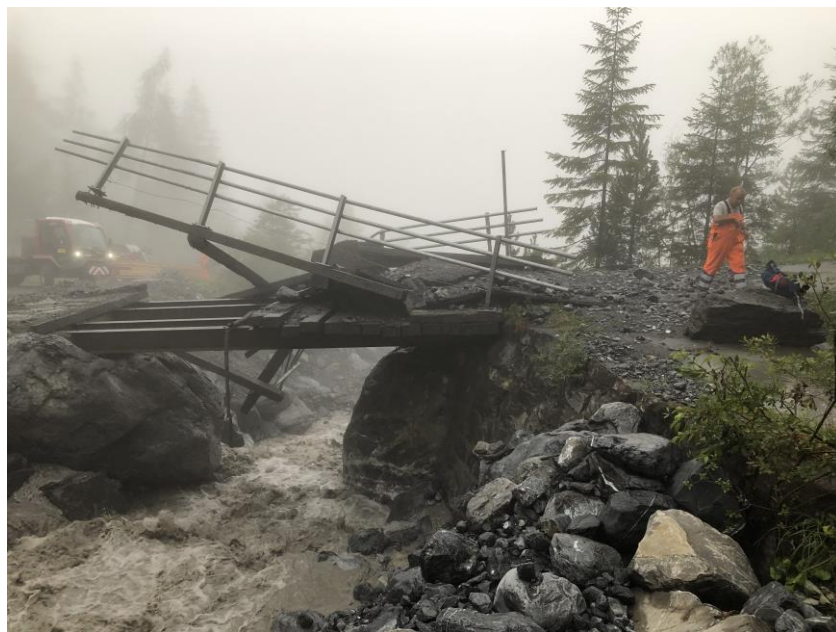
**Abbildung 8** Durch den Murgang vom August 2019 zerstörte Rinderstutz-Brücke auf der Zufahrtsstrasse zum Oeschinensee (Foto: Abteilung Naturgefahren).

In den vergangenen Jahren sind bereits mehrfach kleinere Murgänge nach Abbrüchen aufgetreten, die aber bisher nur an Infrastrukturanlagen oberhalb des Dorfes Schäden angerichtet haben (siehe Abbildung 8). Dank den durch die Schwellenkorporation errichteten Schutzmassnahmen konnten bisher Schäden im Siedlungsgebiet verhindert werden.

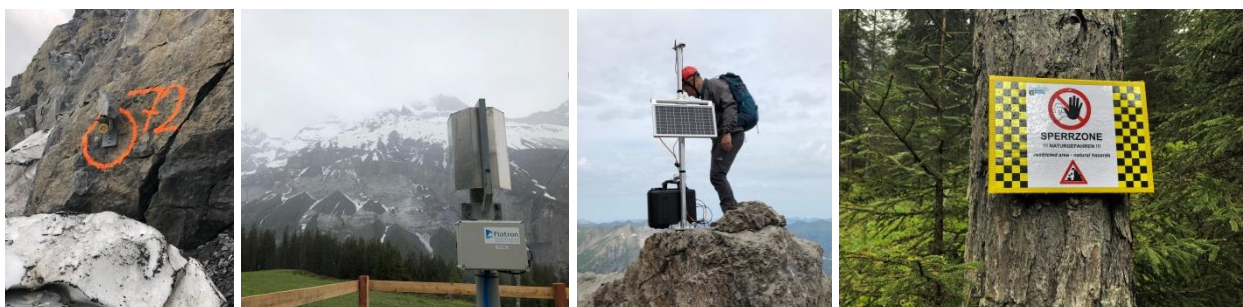
**Abbildung 9** Von links nach rechts: Messspiegel, automatischer Tachymeter zur Messung der Spiegel vom Gegenhang, GPS-Station, Signalisation Absperzung (Fotos: Abteilung Naturgefahren).

Die Massnahmen zur Überwachung beinhalten die Basisüberwachung bestehend aus dem Betrieb von 12 GPS-Stationen und der automatischen Einmessung von 27 Reflektoren. Da die Messspiegel nur bei wolkenfreier Sicht ins Gebiet gemessen werden können und die GPS als alleinige Überwachung in dem über 60 Hektaren grossen Gebiet eine zu geringe räumliche Auflösung der Bewegungen ermöglichen, kommt im Sommerhalbjahr zusätzlich ein interferometrisches Radar zum Einsatz. Dieses liefert flächige Informationen über die Bewegungsraten und kann auch bei wolkenverhangener Sicht zuverlässige Messungen durchführen. Diese voneinander unabhängigen Systeme erlauben eine zuverlässige Überwachung des instabilen Gebiets. Die erhobenen Daten werden je nach Situation durch Fachleute täglich bis mehrmals täglich analysiert und interpretiert.

Neben dem Betrieb dieser technischen Überwachungsgeräte, sind hier auch Wartungsarbeiten sowie der Ersatz beschädigter Messstationen beispielsweise durch Sturm, Felsabbrüche oder Lawinen vorgesehen. Zusätzlich zu den Messungen geben zwei hochauflösende, automatischen Kameras weitere wertvolle Informationen über die Situation im Gebiet.
